RESTAURÁLÁSI DOKUMENTÁCIÓ

A műtárgy:	Nyíregyháza Görög Katolikus Egyház Tornyospálcai templom ikonjai öt darab, eltérő méretű ikon
A művész neve:	Ismeretlen, 19. sz.-i Nazarénus festők
A művek címei és méretei:	Áldó Krisztus (kerettel együtt); Istenszülő a Kisdeddel; Szent Miklós Püspök: 118 x 95 cm Krisztus-Főpap: 128 x 99 cm Utolsó vacsora: 71 x 117 cm

A műtárgy:	Nyíregyháza Görög Katolikus Egyház Tornyospálcai templom ikonjai öt darab, eltérő méretű ikon
A művész neve:	Ismeretlen, 19. sz.-i Nazarénus festők
A művek címei és méretei:	Áldó Krisztus (kerettel együtt); Istenszülő a Kisdeddel; Szent Miklós Püspök: 118 x 95 cm Krisztus-Főpap: 128 x 99 cm Utolsó vacsora: 71 x 117 cm
Technika:	olaj, tempera, nyárfatáblán

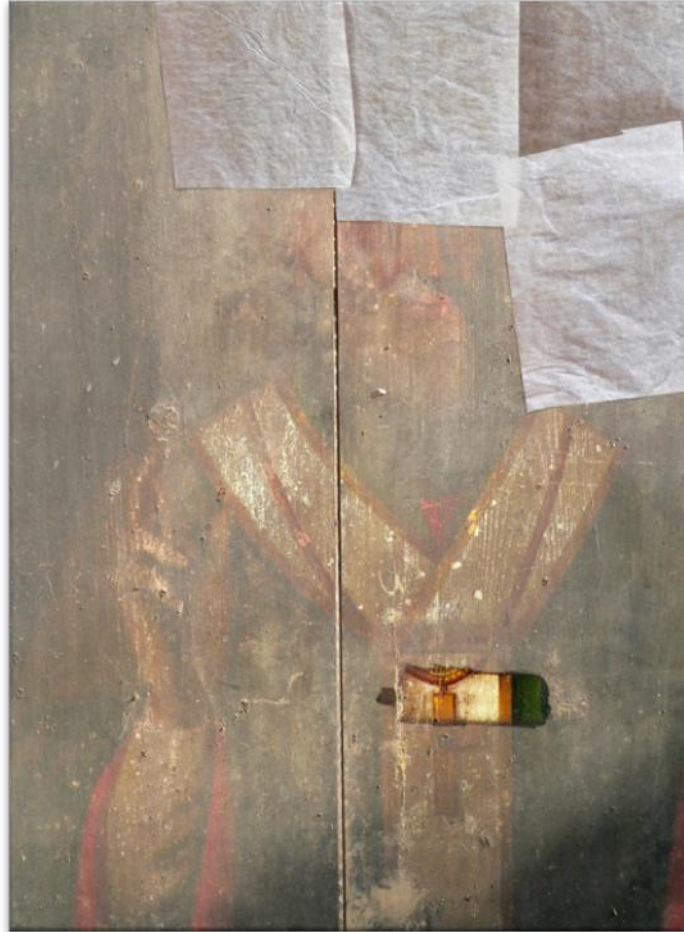
A pergő festékréteg enyves ragasztása

A felületet meleg nyúlenyvvvel átitatva japánpapírral fedtem le, majd enyhén megvasaltam. Száradás után biztonsággal lehetett a festékréteget tisztítani.

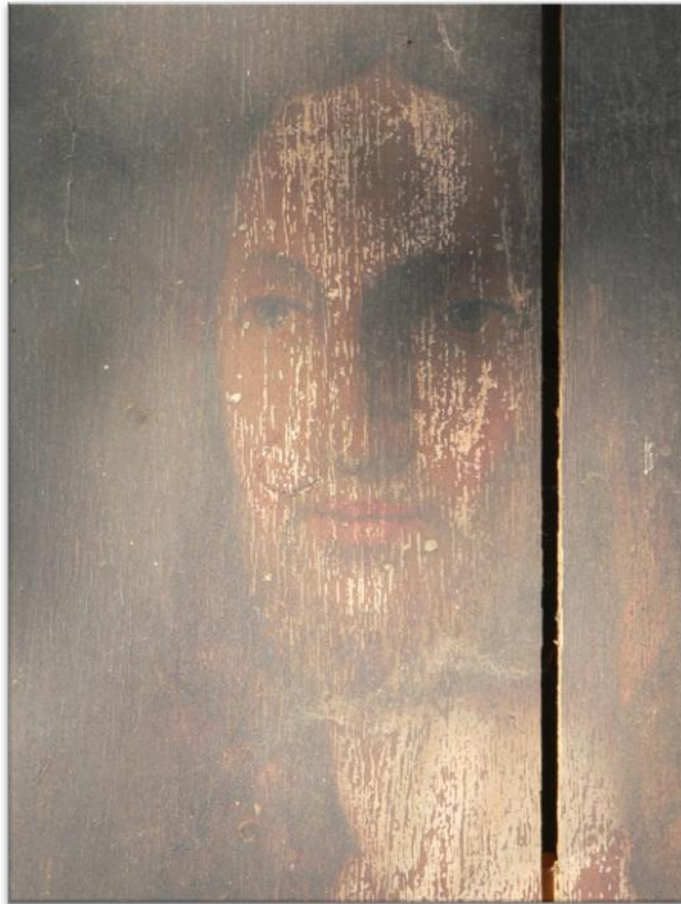
A táblák festésén valószínűleg nedvesedés, visszaszáradás következtében apró felhólyagosodások, felemelkedések keletkeztek. Ezért első lépésként ezeket a részeket kellett megmenteni a lehullástól, stabilizálni.

Az arcon a festés felemelkedett, porlik

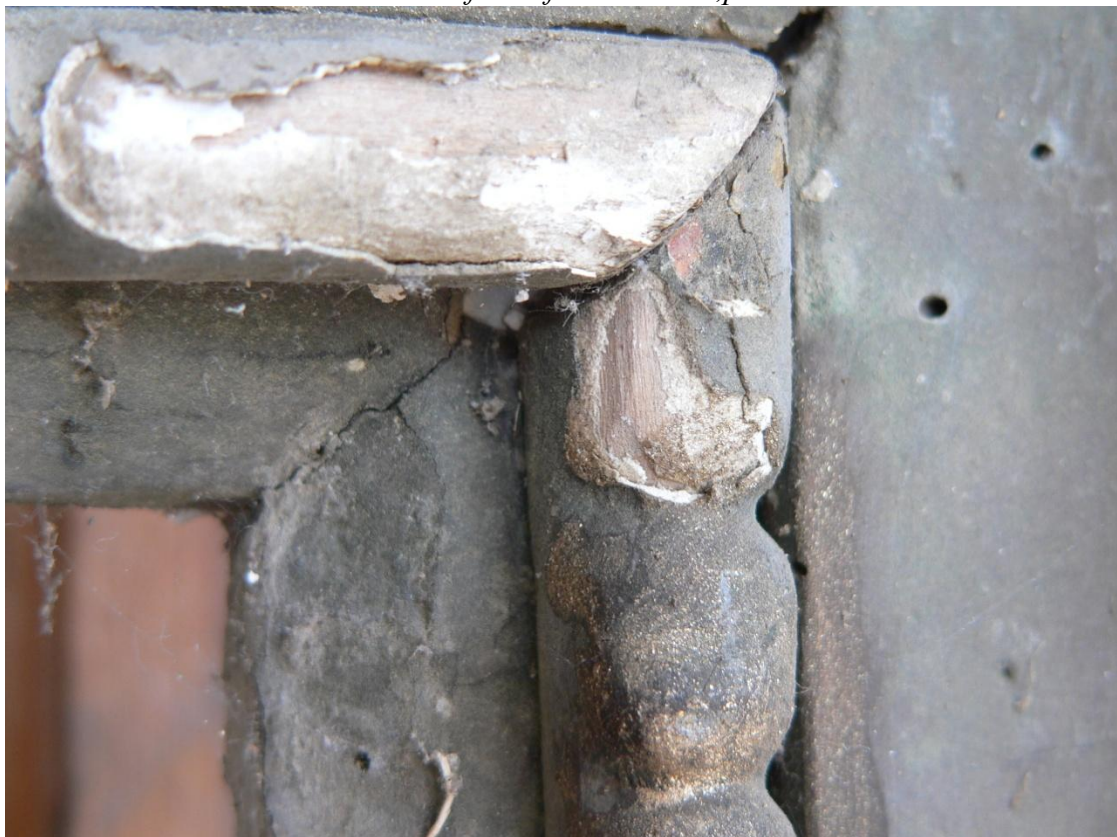
Az aranyozott keretek nedvesedés és külső behatástól való sérülések nyomait viselik. Különösen a tárgyak alsó részei romosak, nagyrészt hiányoznak a rátét díszek, a lécek, vagy nagyon sérültek. A fenyőfa hordozón a krétaalapozás vizesedés következtében megduzzadt, majd lehullott. A kereteken ebből eredően kiterjedt folytonossági hiányok keletkeztek.

A keret sérült alapozása

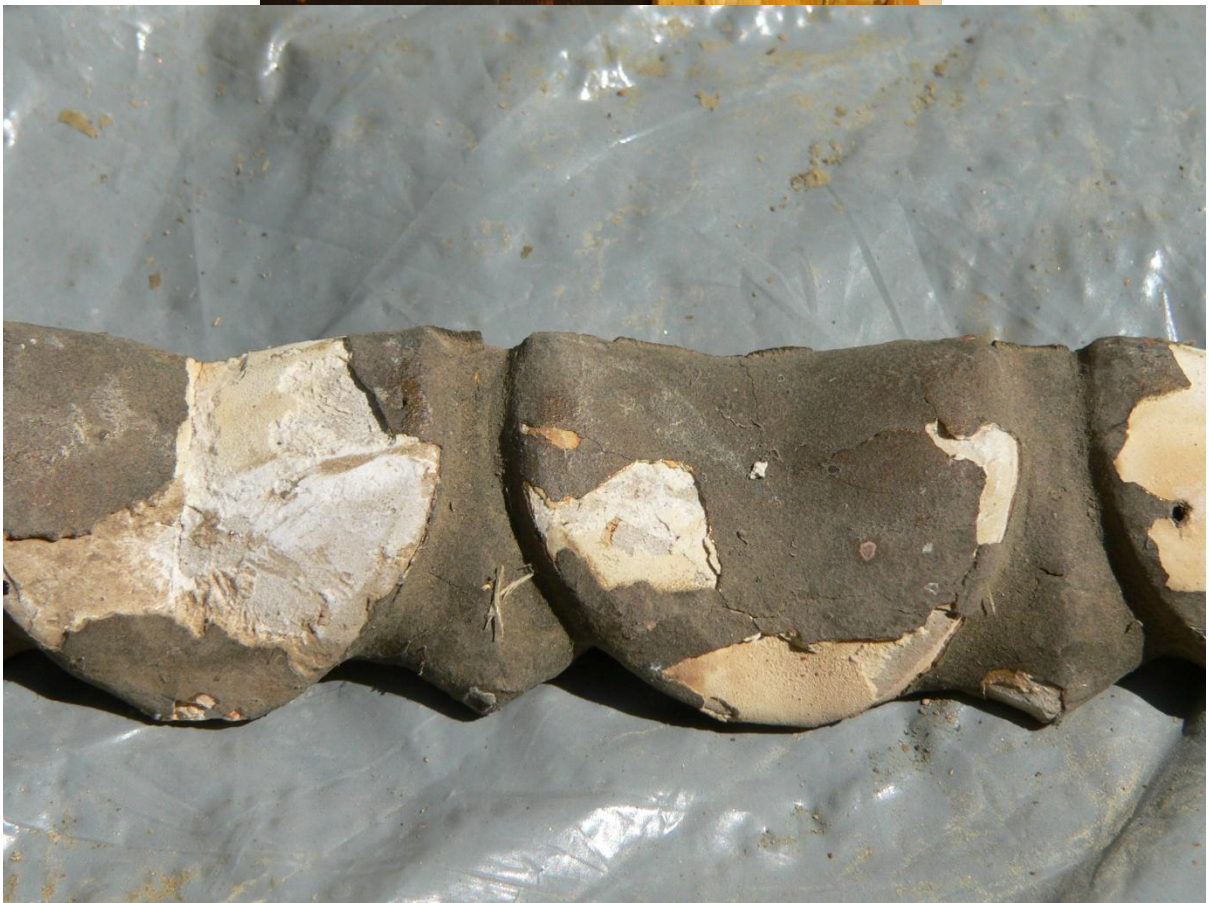
Ezek a nedvesedéstől származó sérülések mára kiszáradtak, emiatt az alapozás zsugorodott, összeroppedezett, feltáskásodott, mozog. Ezeket a mozgó részeket tisztítás előtt kellett egyenként kezelve rögzítenem. A felemelkedett szigeteket, repedések alá alkoholt juttatva felpuhítottam, majd híg enyvvet alájuttatva, azzal átitatva visszarágasztottam, rögzítettem.

Az alapozás mozog

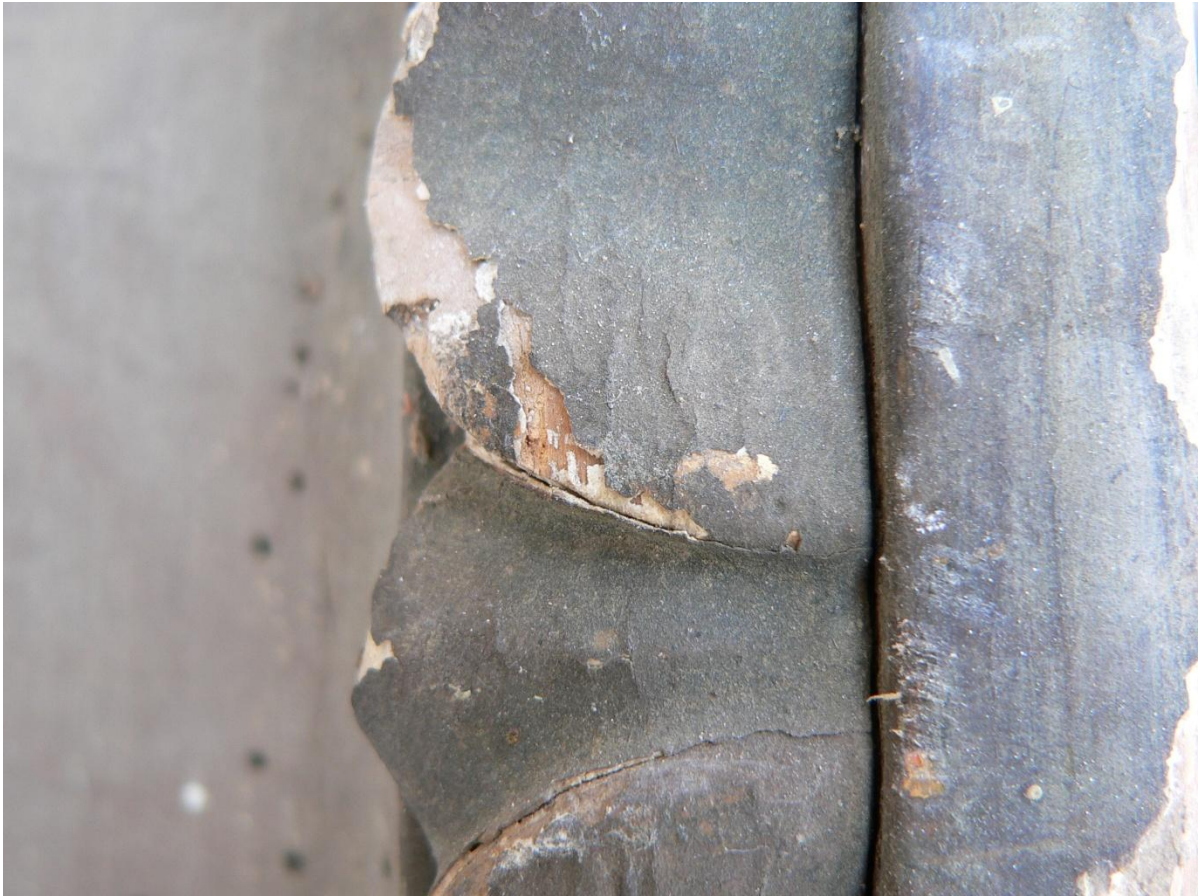
A kréta elvált a fától.

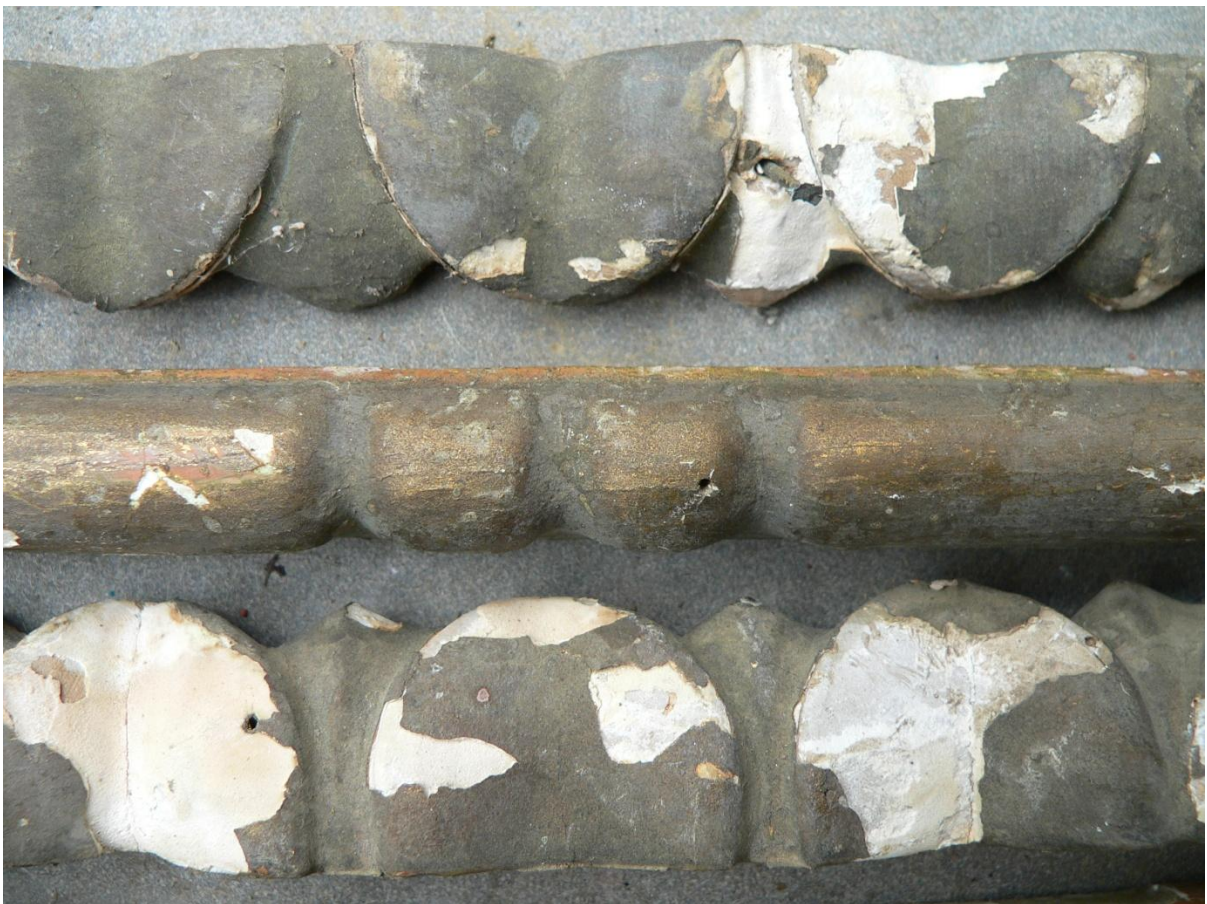
Az aranyozás sérült .pereg

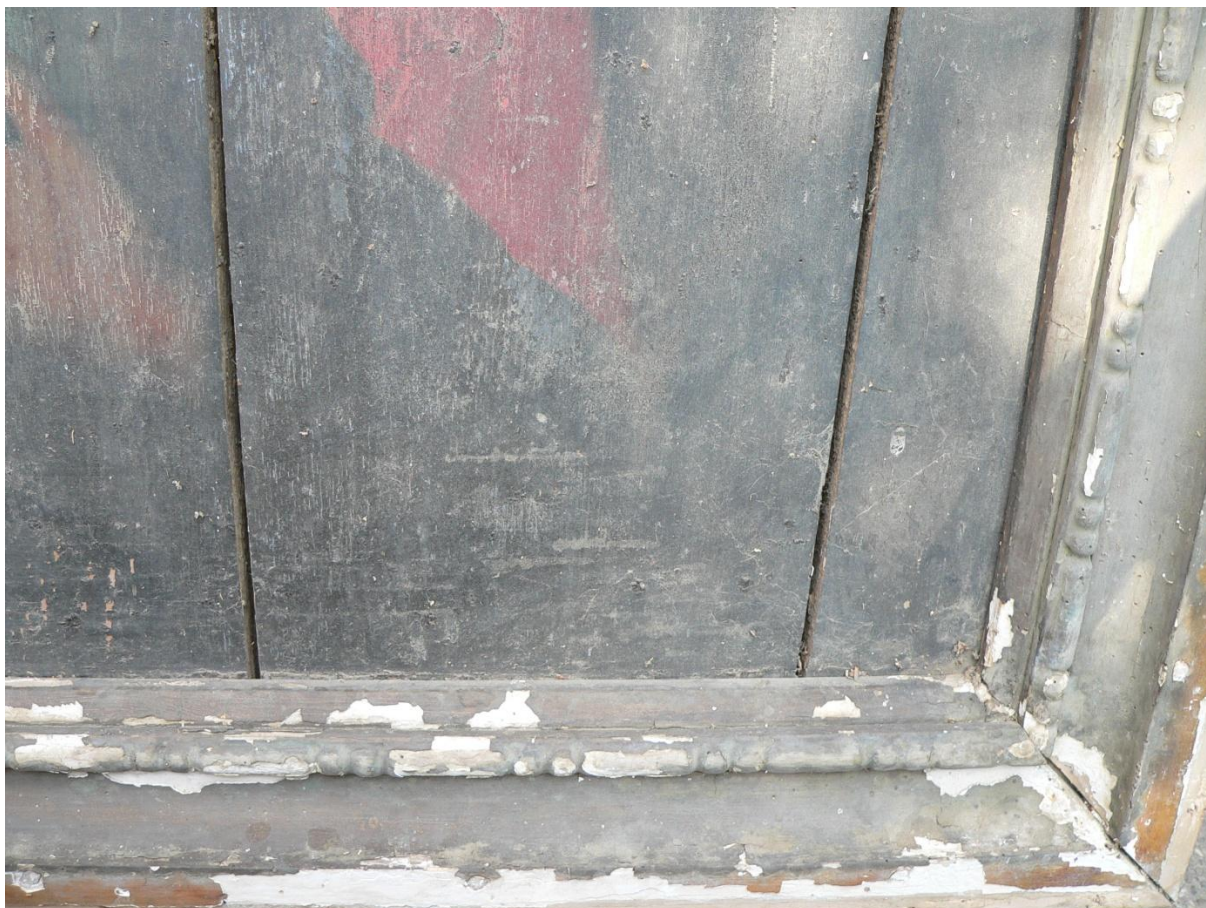
Az ikonok alja a leginkább sérült

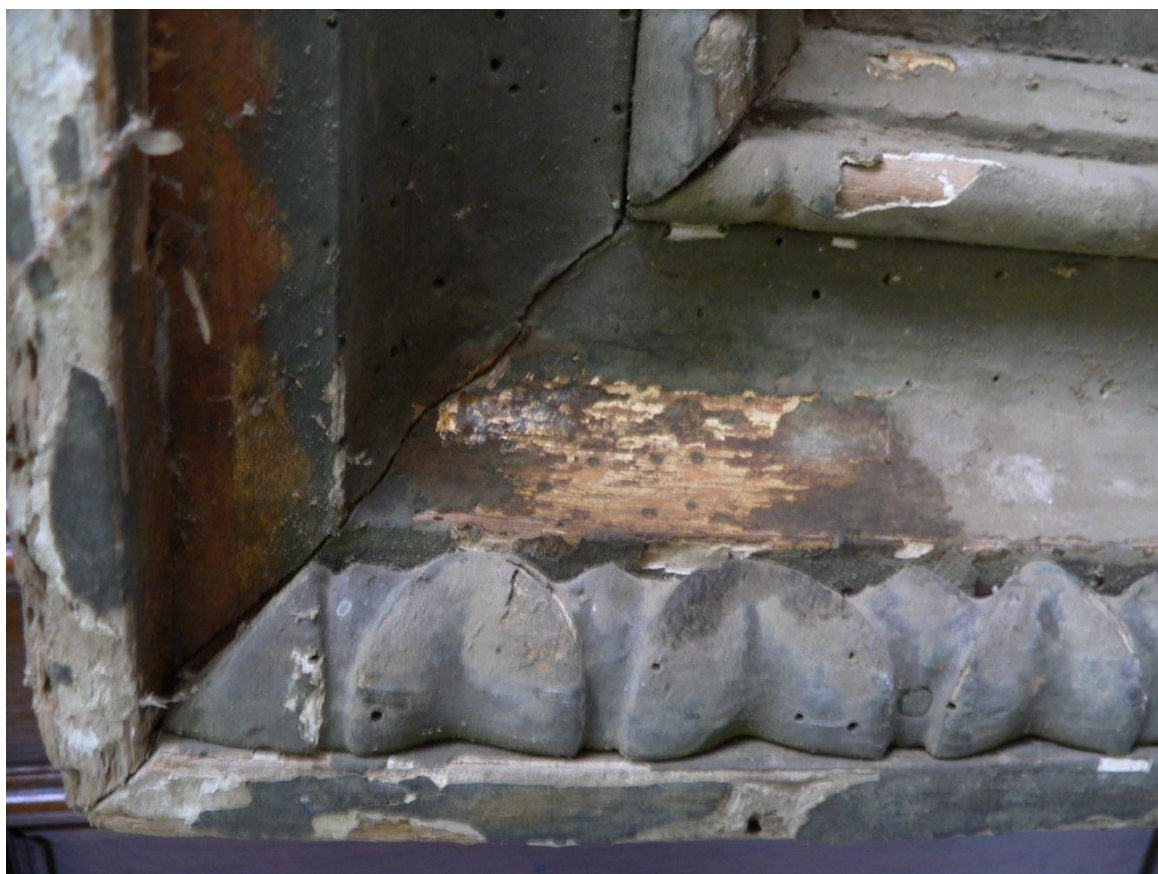
A kereten bronzporos piszok, sérült, pereg

8./A díszkeretek tisztítása: felületüket vastag piszok, valamint megkeményedett, többrétegű bronzporos átfestés fedte, amely alatt a három azonos kvalitású kép esetében poliment laparanyozást találtam. E keretek a nedvesség, rovar- és gombafertőzés hatására nagyrészt romossá váltak, szinte mállottak. Néhol a fa porként szóródott, puha, szivacsos hatást keltett, Szinte csak a átfestés tartotta egyben. A faragott léceket leszerelve a feltárásuk precíz, aprólékos munkát igényelt. A tisztítás eredményeként kissé kopott, sérült, de ragyogó, valódi aranyozás tárult fel.

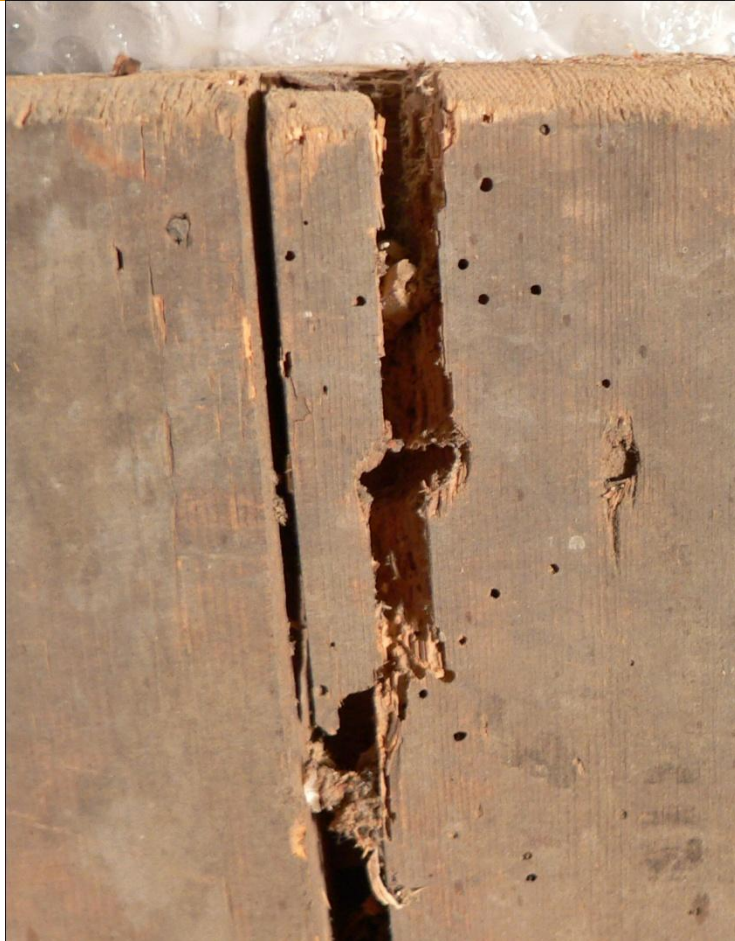
Hasonló sérülések

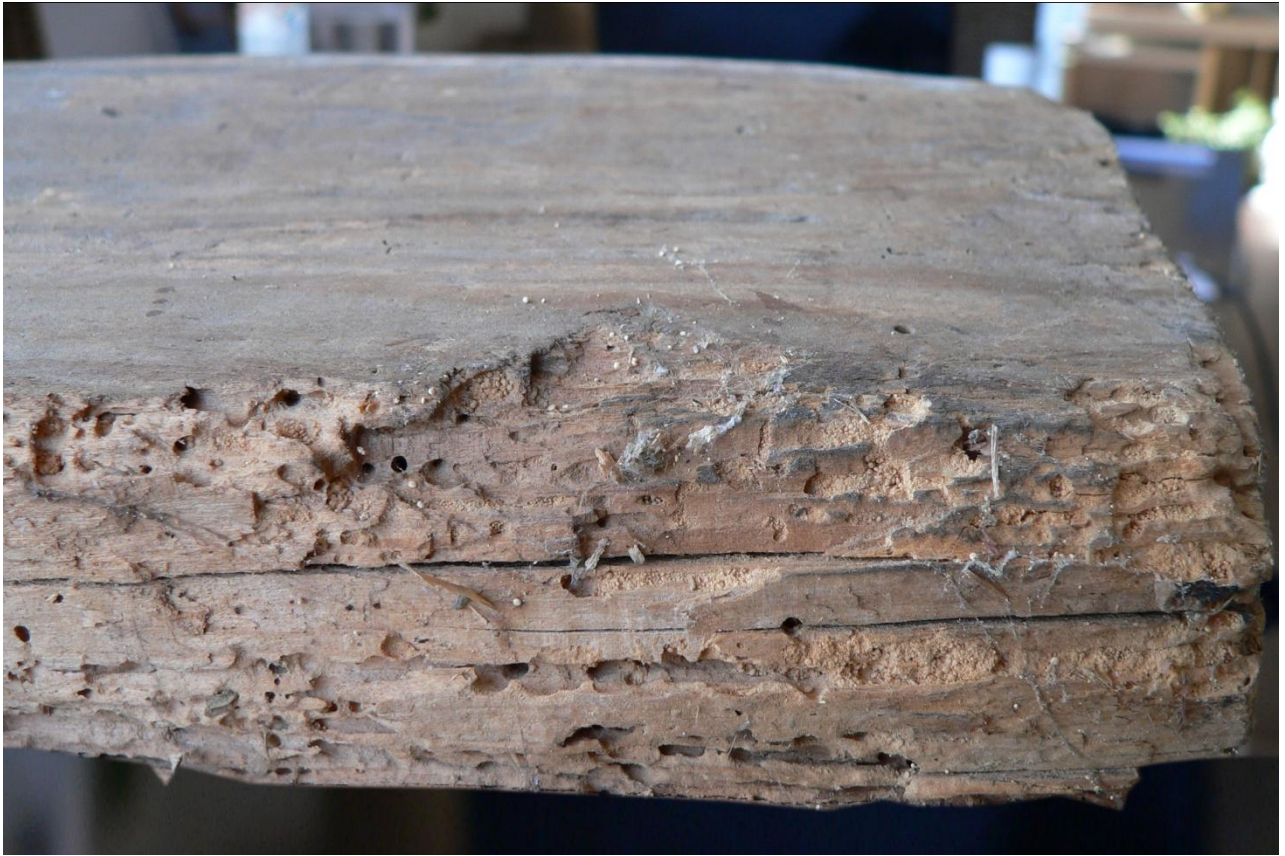
A szúrógott deszka

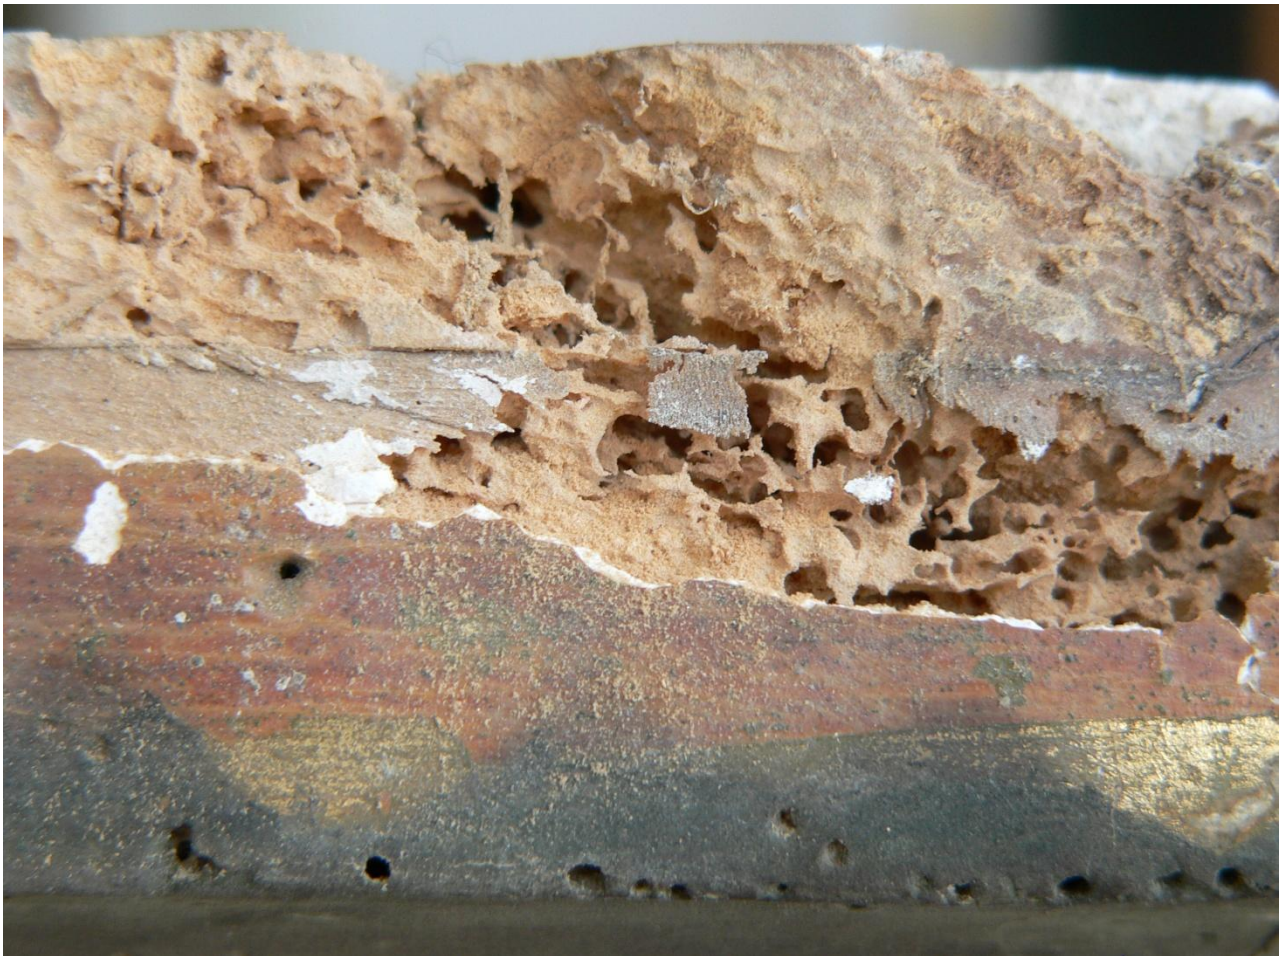
A fa szivacsossá vált

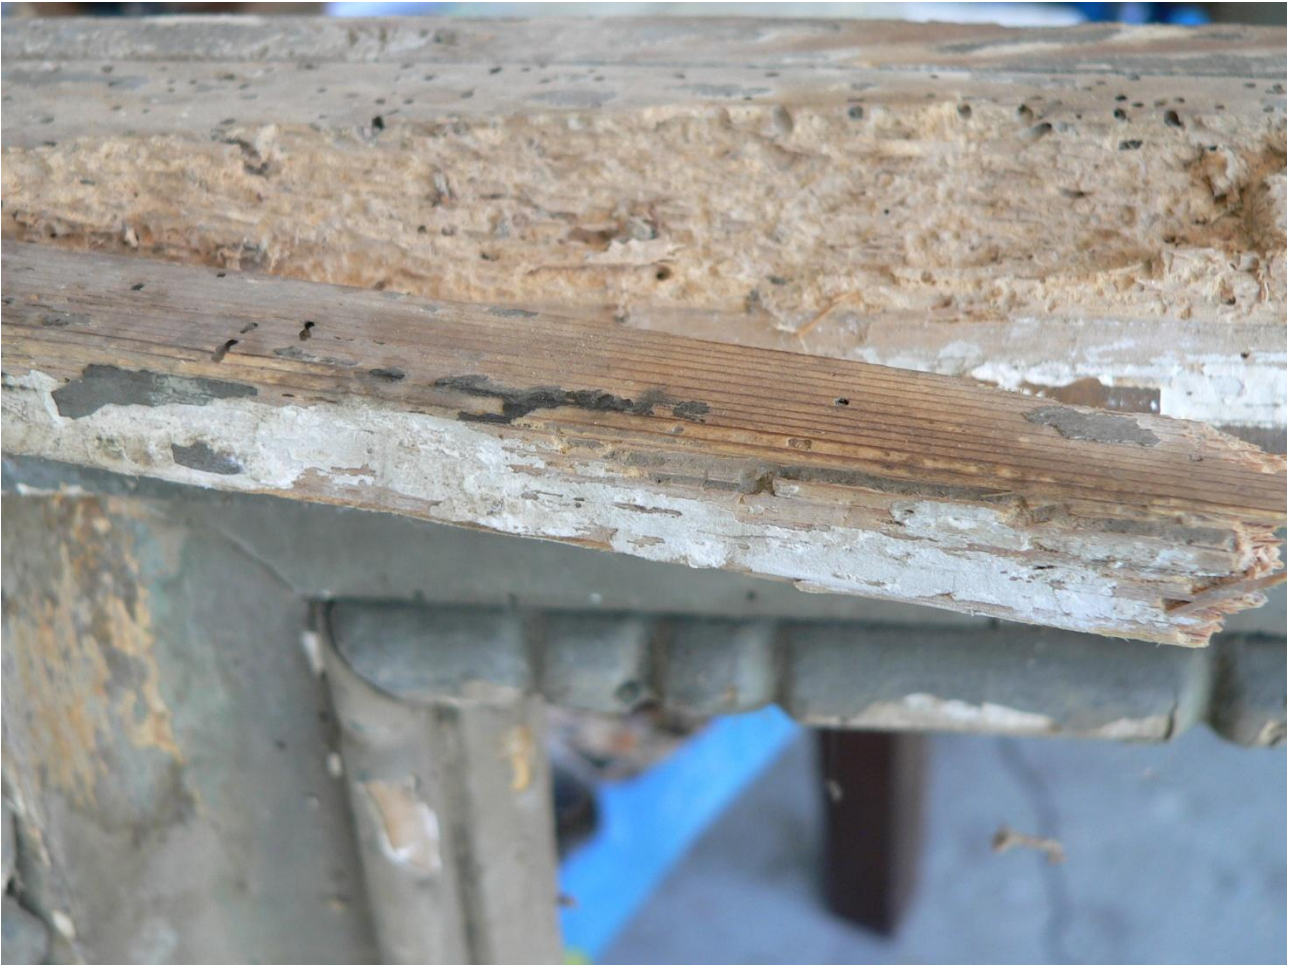
A hordozó szinte szétmállott

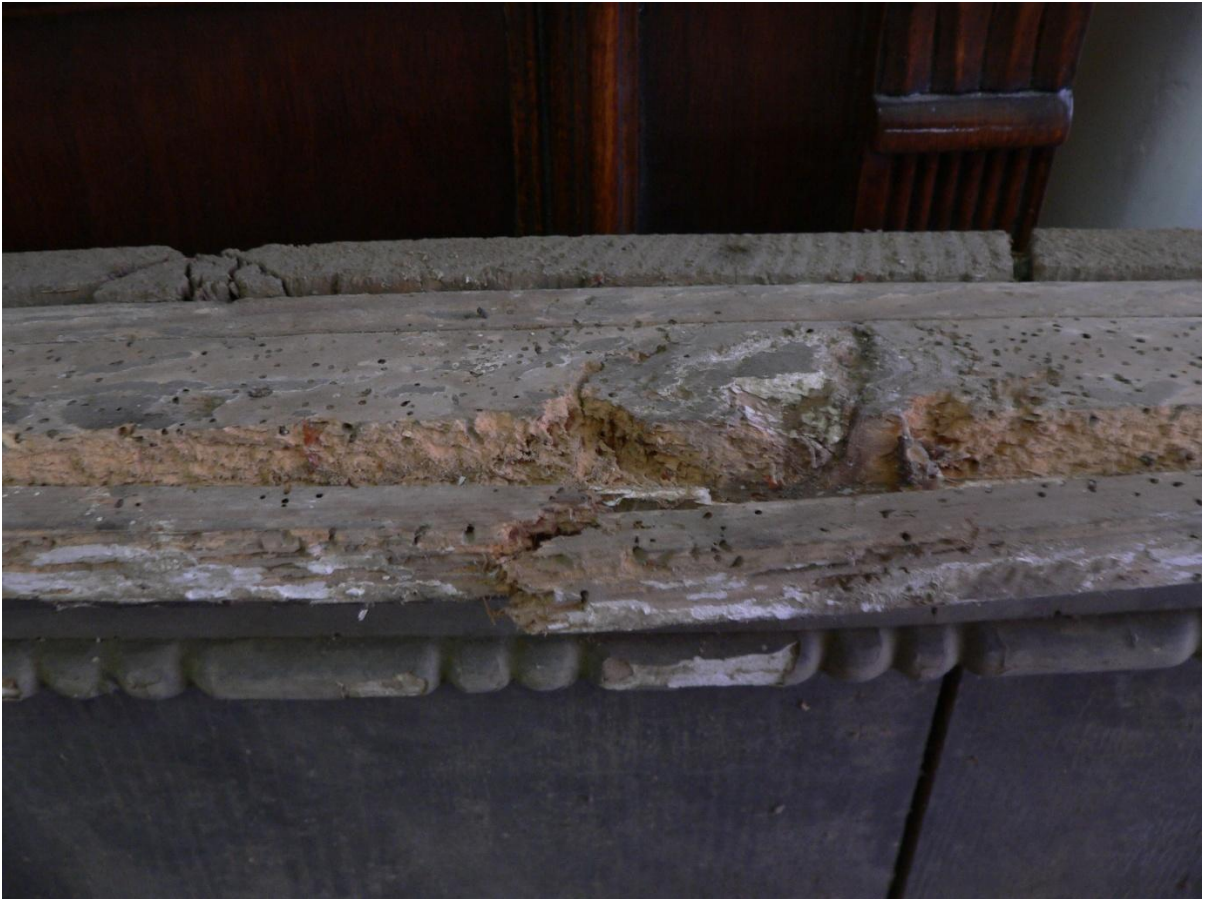
A faanyagból szóródik a faliszt

A teljesen feltárt, letisztított darabok konzerválása porszívózással kezdődött. Ki kellett tisztítani az eltömődött rovar –kirepülőnyílásokat a mélyedésekbe beült falisztet, a letört, ottmaradt apró famaradványt el kellett távolítani.

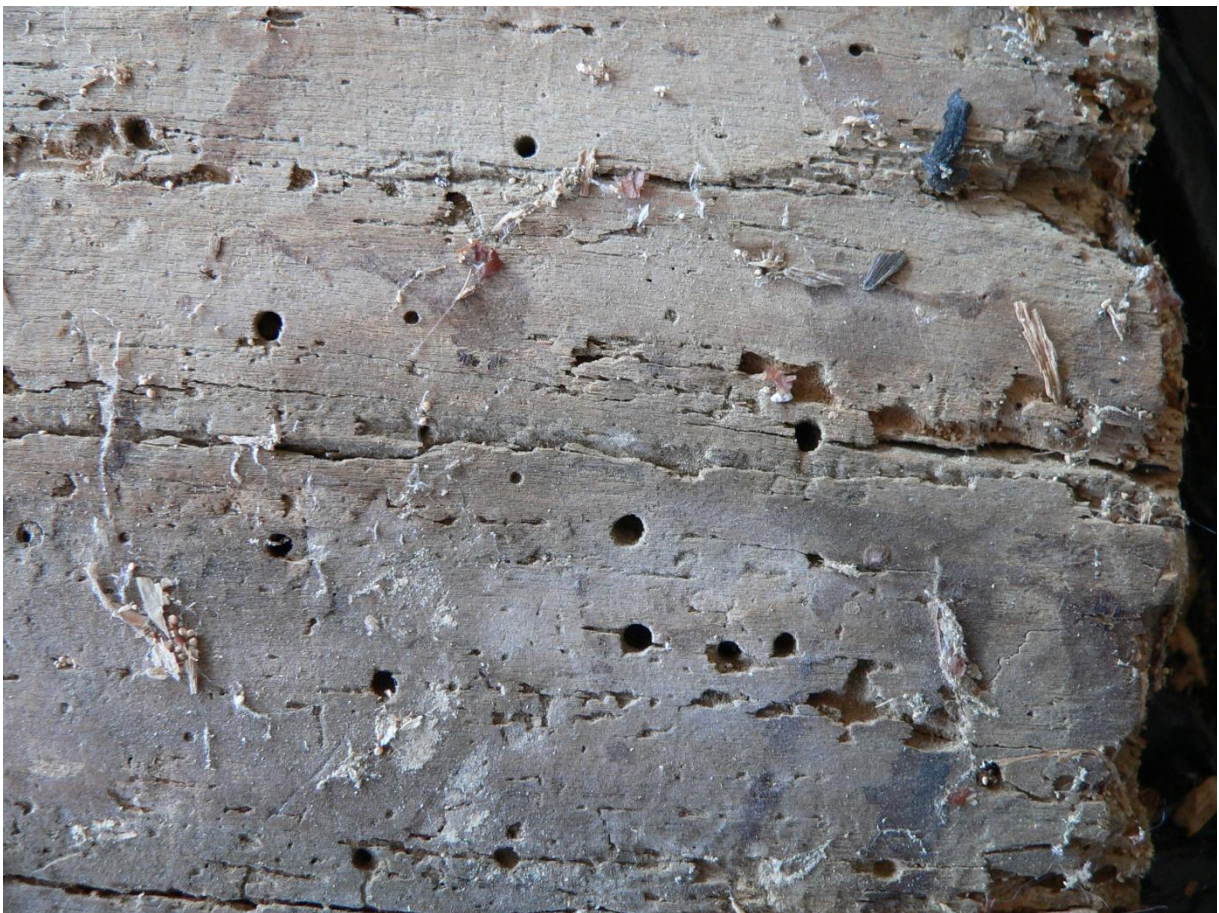
A táblák hátoldala a ráarakódott szennyeződéssel

- 7./ A táblák hátoldalát ugyancsak sáros, guano-tartalmú piszokréteg fedte. Ezt hasonló módon tisztítottam le, mint ahogyan a festett oldalról.

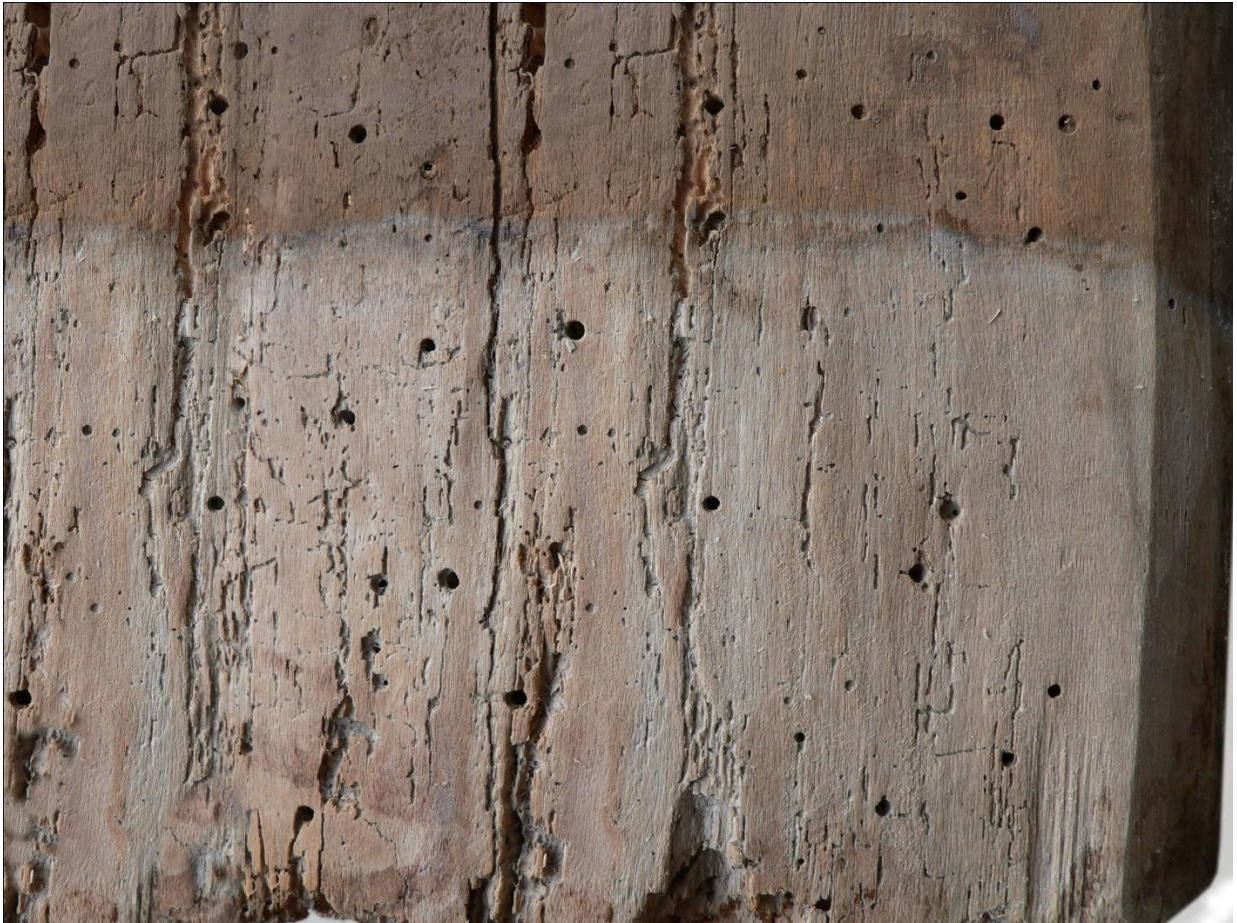
Tisztítás, pórszívózás után

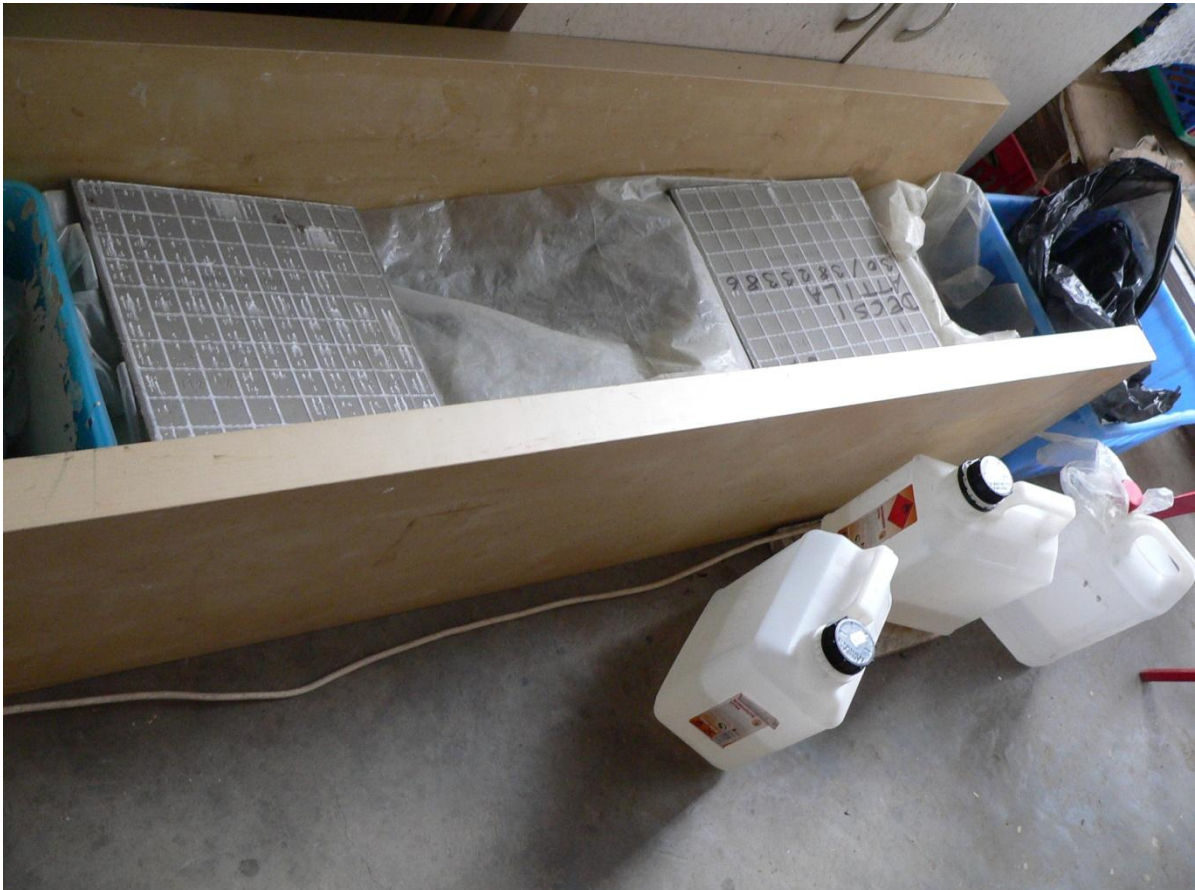
A konzerválás

A portalanítást követően volt elvégezhető a már letisztított tárgyak átítatása a konzerváló anyaggal. Ebben az esetben Paraloid B72 8-10 %-os műgyanta oldatát használtam, nitrohígítóban történt oldásával szükség szerint ecseteléssel, kádazással.

A nyárfa deszkákat és a keret rátét léceit, a kisebb fadarabokat az általam készített” ládában” nylonba zárva, csomagolva áztattam. A díszkereteket a Paraloid kicsit hígabb változatával 6-8 %-os oldatával ecseteléssel itattam át. Az konzerválást és a száradást követően a felületre kiült felesleges műgyantát acetonnal leoldottam, visszamostam.

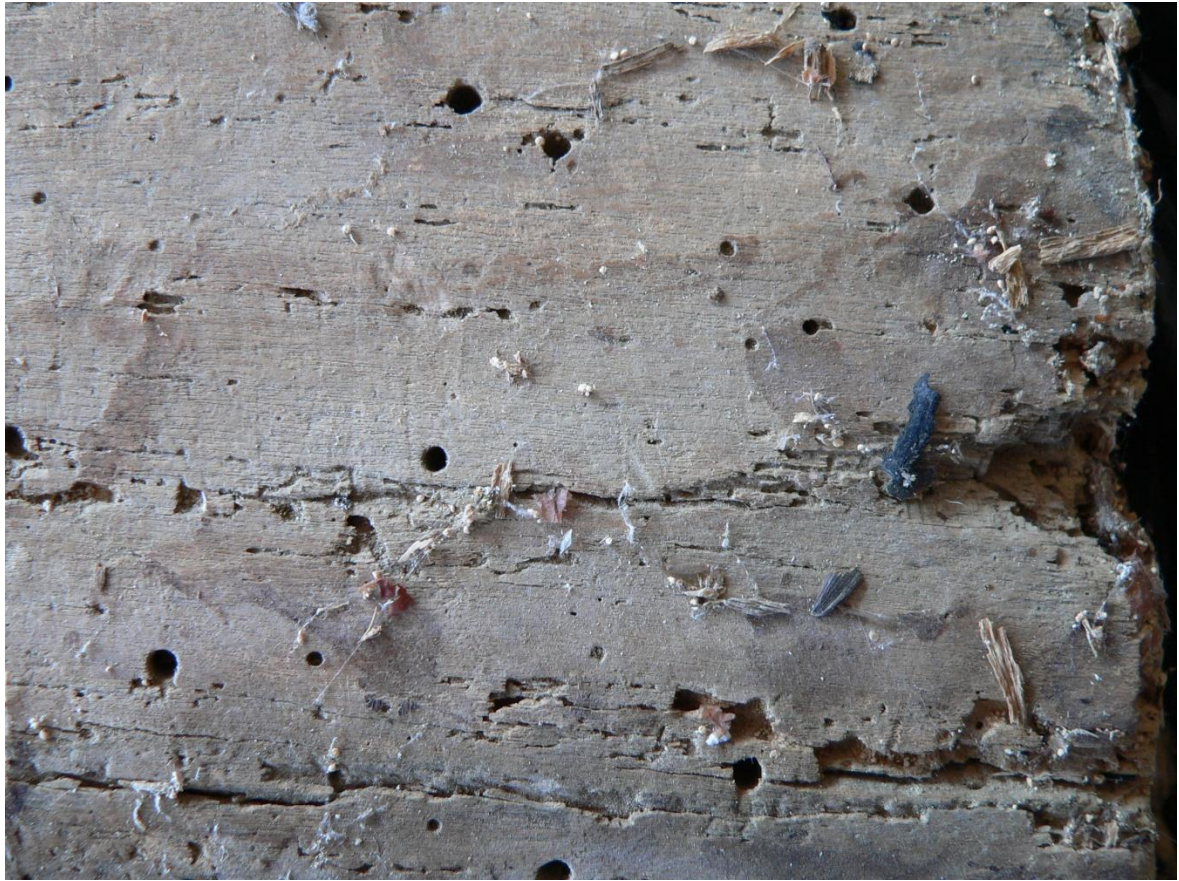
Konzerválás előtt

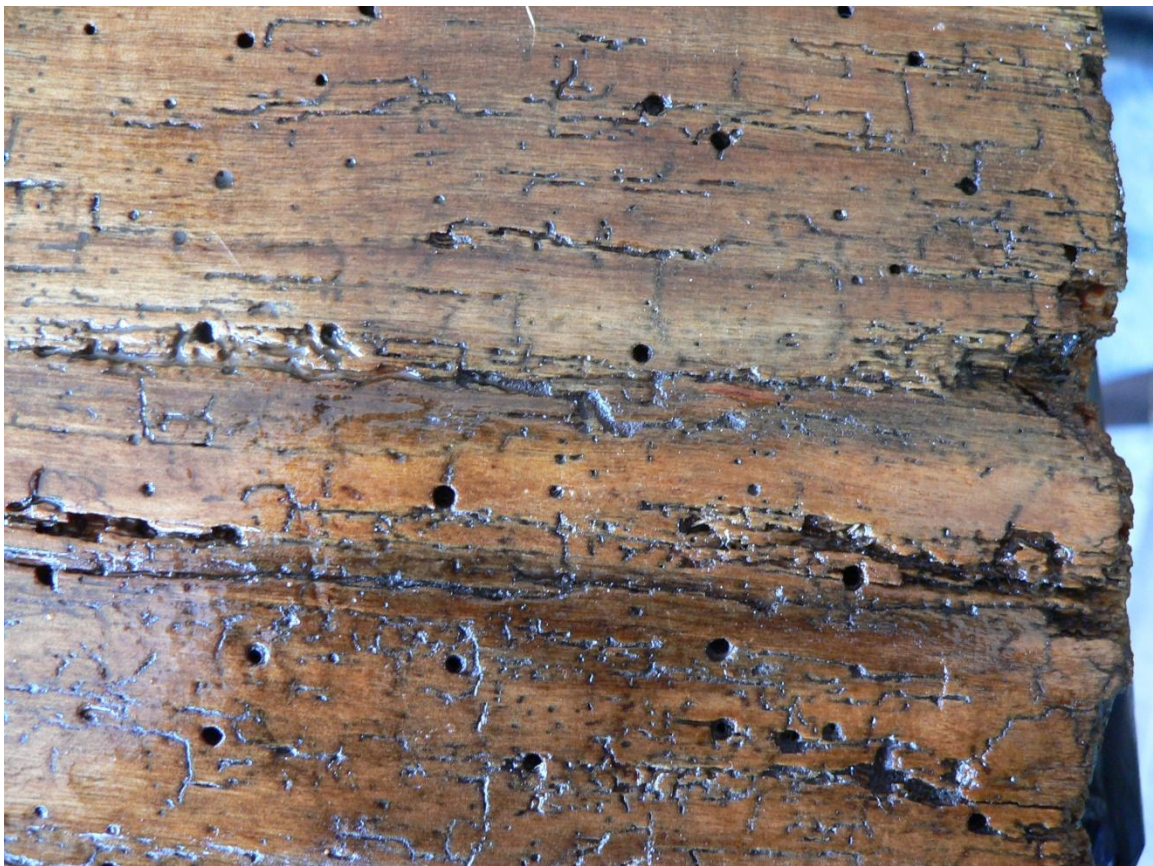
Az impregnálás utáni, teljes száradáskor annak eredményeként az addig puha, szivacsos részek is megfelelően kikeményedtek.

Konzerválás után

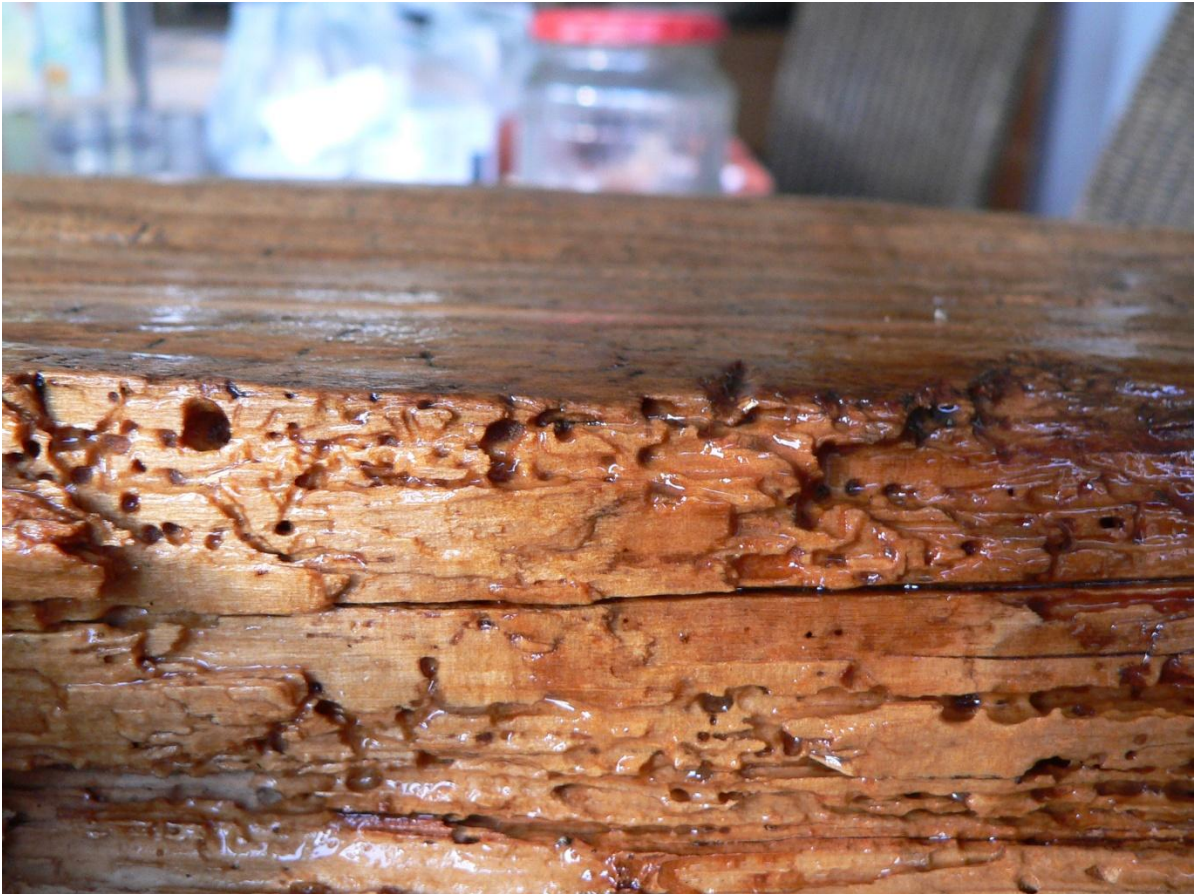
A jól kikonzervált fa

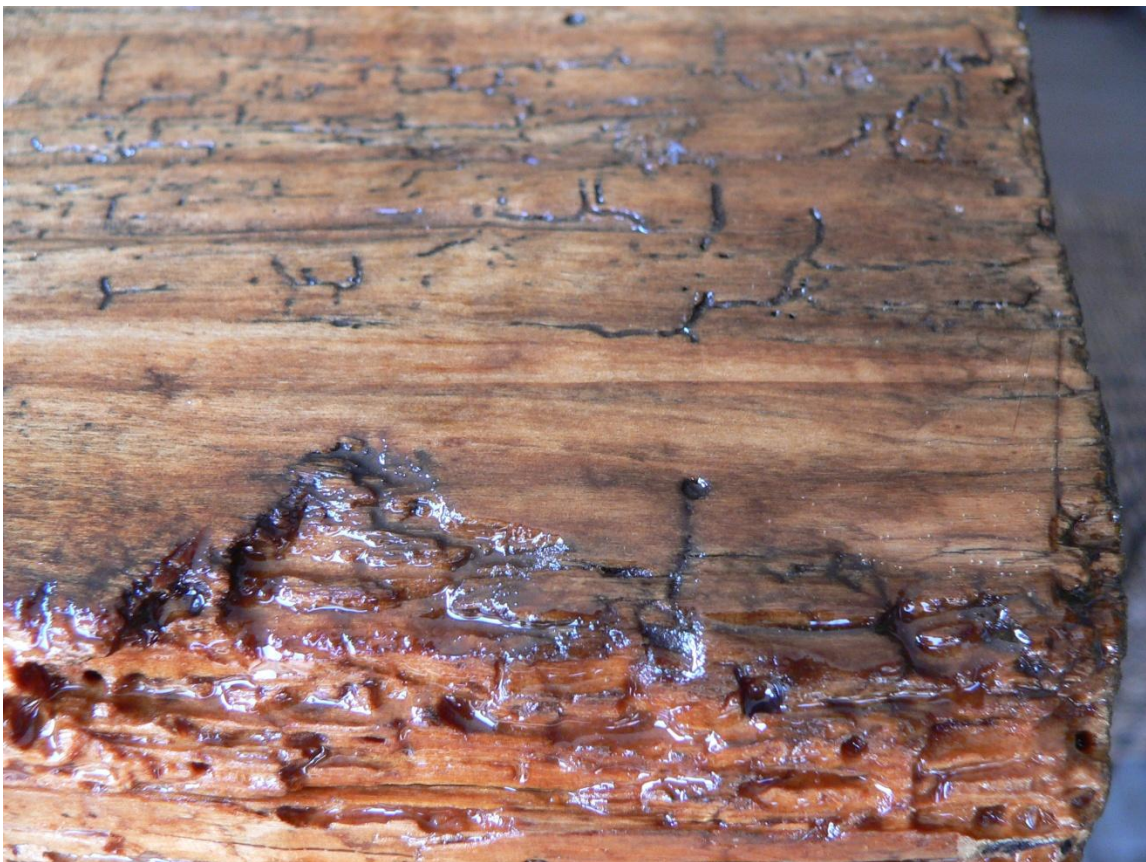
A műgyanta jól beivódott a porózus részekbe

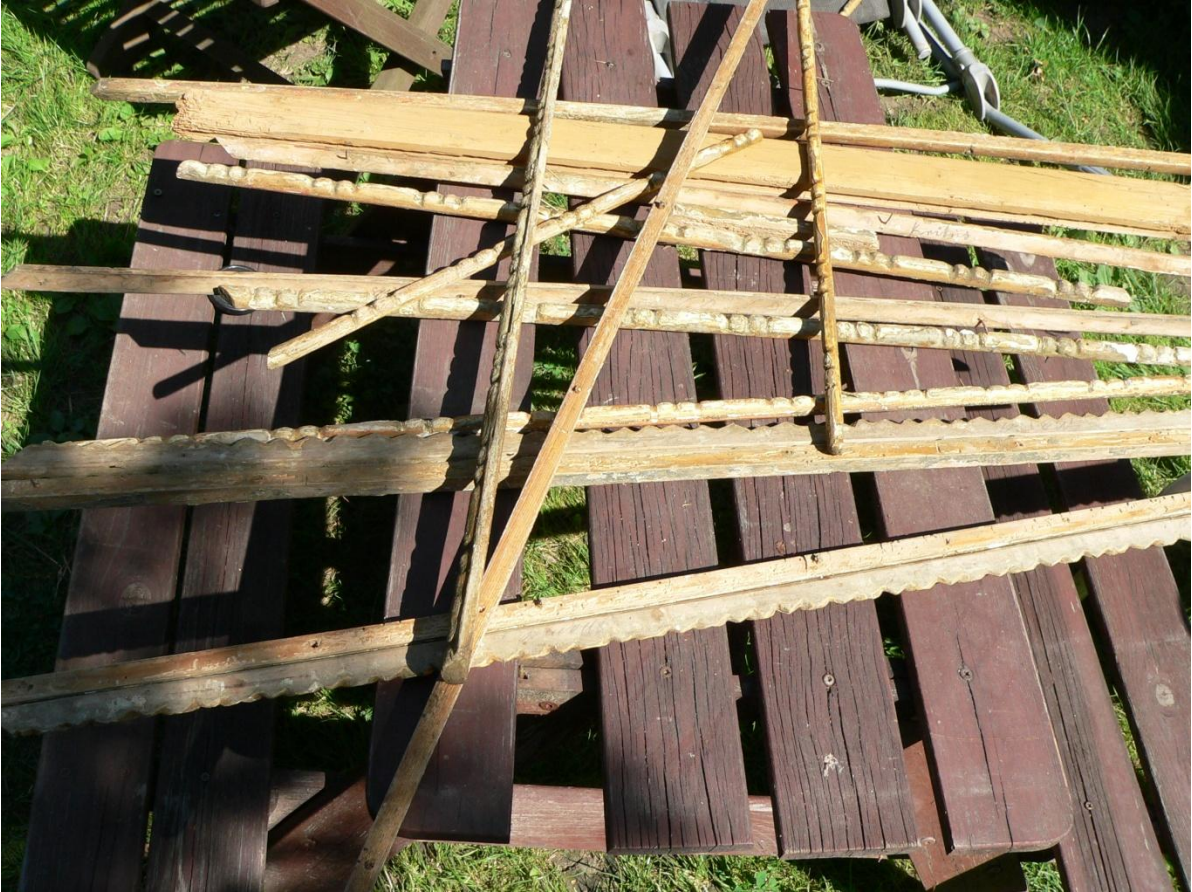
A lécek tisztítás után konzerválásra várva
